应用笔记

AN0003

MM32F103 常见问题解答

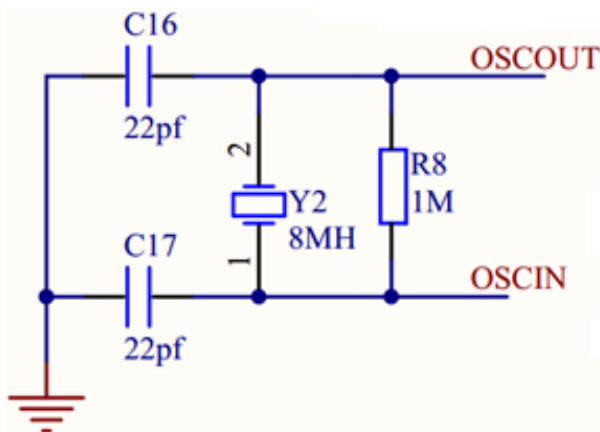
外部无源晶振电路如下图所示，晶振两脚接约 22pf 电容，并上 1M 反馈电阻。因芯片内部没有集成反馈电阻，为保证 XTAL 起振，必须接 1M 欧姆电阻；

- 1) 外部晶振未加反馈电阻，导致外部无稳定时钟输入；
- 2) 外部晶振范围 8~24MHz；
- 3) 晶振与芯片引脚间断路；
- 4) 晶振质量问题导致，不正常起振；
- 5) 芯片系统时钟配置过程错误等等。

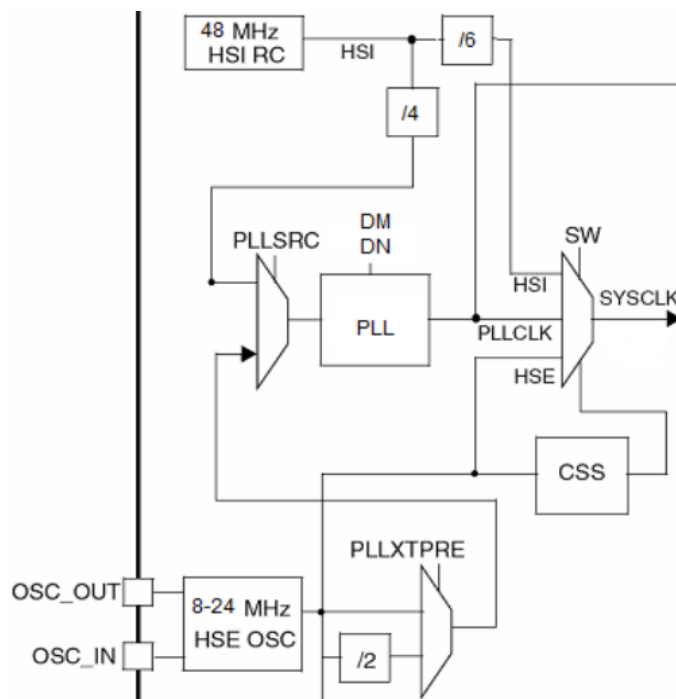
- 1) 内部 48MHz HSI_RC 时钟 4 分频做 PLL 时钟源；
- 2) 外部时钟 2 分频做 PLL 时钟源；
- 3) 外部时钟 1 分频做 PLL 时钟源。

- 1) 直接开启内部晶振作为系统时钟，不使用 PLL，即 48MHz 经过 6 分频后为 8MHz
- 2) 使用经过 PLL 倍频后的内部时钟作为系统时钟，是以 48MHz 经过 4 分频之后的 12MHz 为基准往上倍频的。(例如想要得到内部 72MHz 的系统时钟，应该 PLL 设置为 6 倍频，即 $12\text{MHz} \times 6 = 72\text{MHz}$ 。)

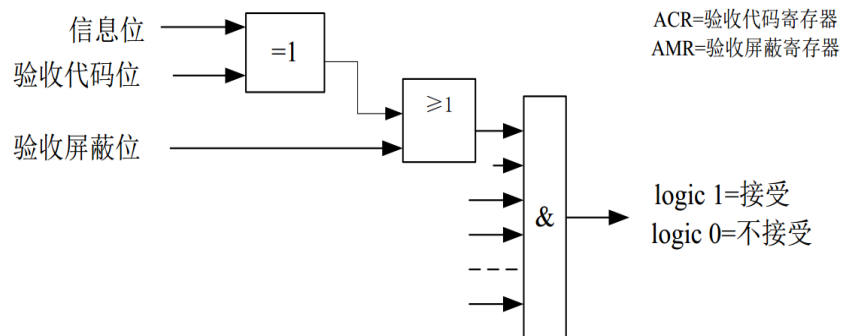
单个 32 位或两个 16 位过滤器,每个过滤器包含若干验收屏蔽寄存器和若干验收代码寄存器,由这两种寄存器共同决定是否接收当前数据帧,下图为验收逻辑.

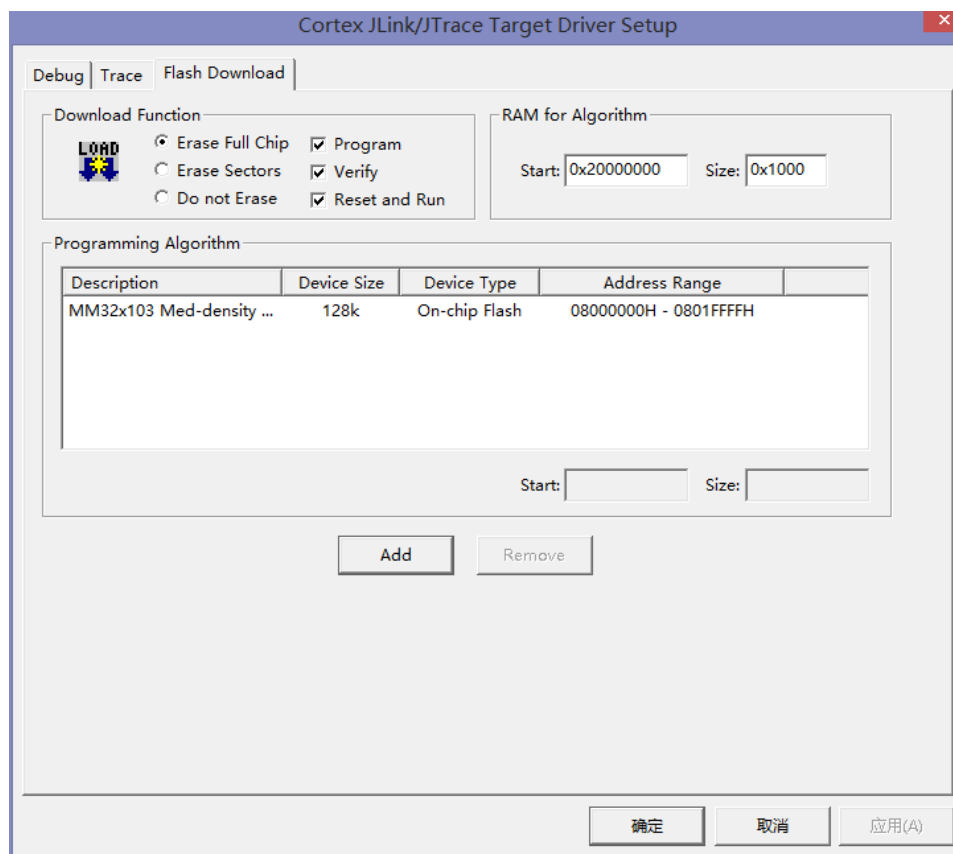
- 1) 硬件电路没有接好，查看 debug 工具是否连接上板子中的 JTAG 或者 SWD，能否读到芯片 IDCODE。
- 2) 若是 Debug 工具能读到芯片 ID,但是无法下载，原因是没有选择 Description 型号，具体配置选择如下图所示。
